191. Skýrsla

frá utanríkisráðherra um töf á brottför sovéska utanríkisráðherrans frá Keflavíkurflugvelli 30. október s.l., samkvæmt beiðni.

SKÝRSLA um tiltekna flugumferð á Keflavíkurlflugvelli 30. okt. 1985

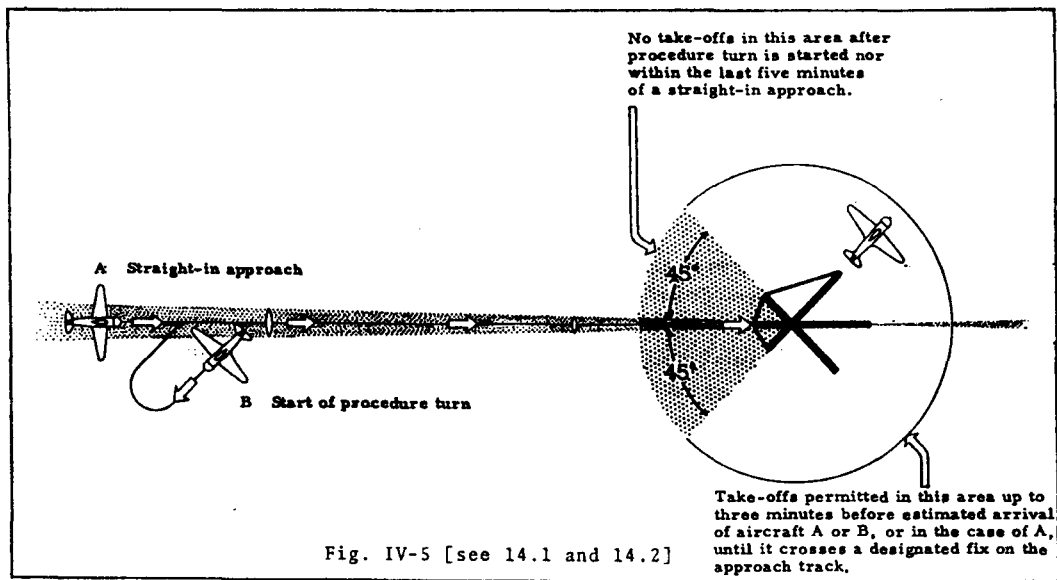
(i) until three minutes before the arriving aircraft is estimated to be over the beginning of the instrument runway (see fig. IV-5), or

Samkvæmt ofanskráðu bar flugumferðarstjóra samkvæmt starfsreglum sínum að láta brottflugið bíða, þar til flugvélarnar sem voru í blindaðfluginu höfðu lokið því.
