Efni: Tillaga að samgönguáætlun tímabilið 2020 – 2024.

Minnisblað – Ólafsvík, kerjabryggja.

Varðar: Ólafsvík, endurnýjun á kerjabryggju

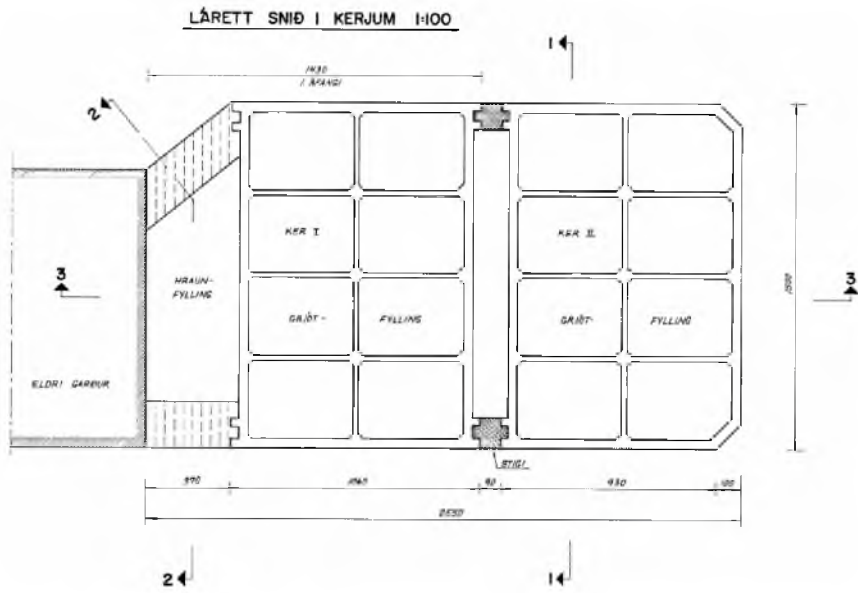
Mynd 1: Ker fremri hluti, teikning dags. í janúar 1967

Fremstu 25 metrarnir eru byggðir árin 1967-68 og samanstanda af tveimur kerjum, breidd kerjanna er 15 m. Hvoru kerin um sig er skipt upp í 8 hólf með jarnbundnum útveggjum og milliveggjum frá kóta - 7,5 upp í kóta +3,7 samkvæmt teikningum. Þykkt útveggja er 40 cm. og þykkt milliveggja 20 cm. Kerin eru grjótfyllt samkvæmt teikningum. Efsti hlutinn frá kóta +3,7 upp í +5,8 er með 80 cm. þykkum útveggjum og aukinni þykkt í hornum.

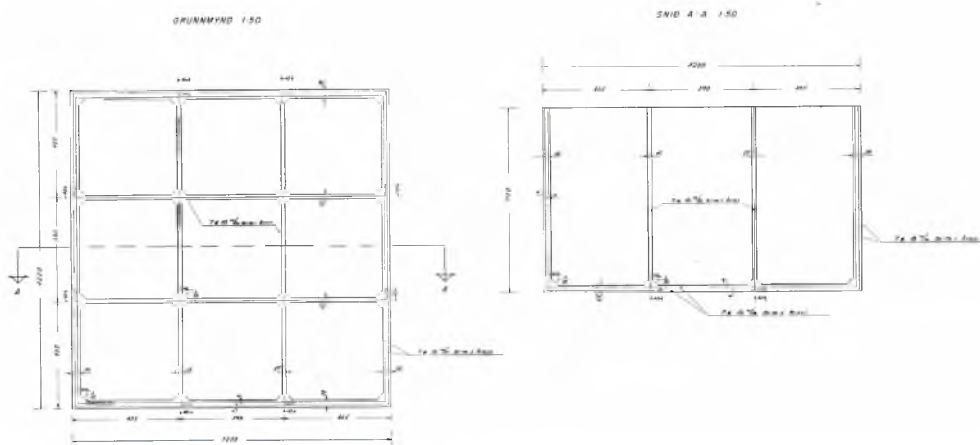
Mynd 2: Ker eldri hluti, teikning dags. í janúar 1958

Eldra kerin frá árinu 1958 er þar fyrir innan 12 m. á lengd og breidd, hólfaskipt með 9 hólfum. Þykkt útveggja á þeim hluta er 30 cm. og milliveggja 15 cm.
