### **Efni: Áhættumat vegna lokunar flugbrautar 06/24 á Reykjavíkurlflugvelli**

Fyrirhuguð breyting á flugvallarkerfi  
Reykjavíkurflugvallar

Áhættumatsskýrsla

Útgáfa 2

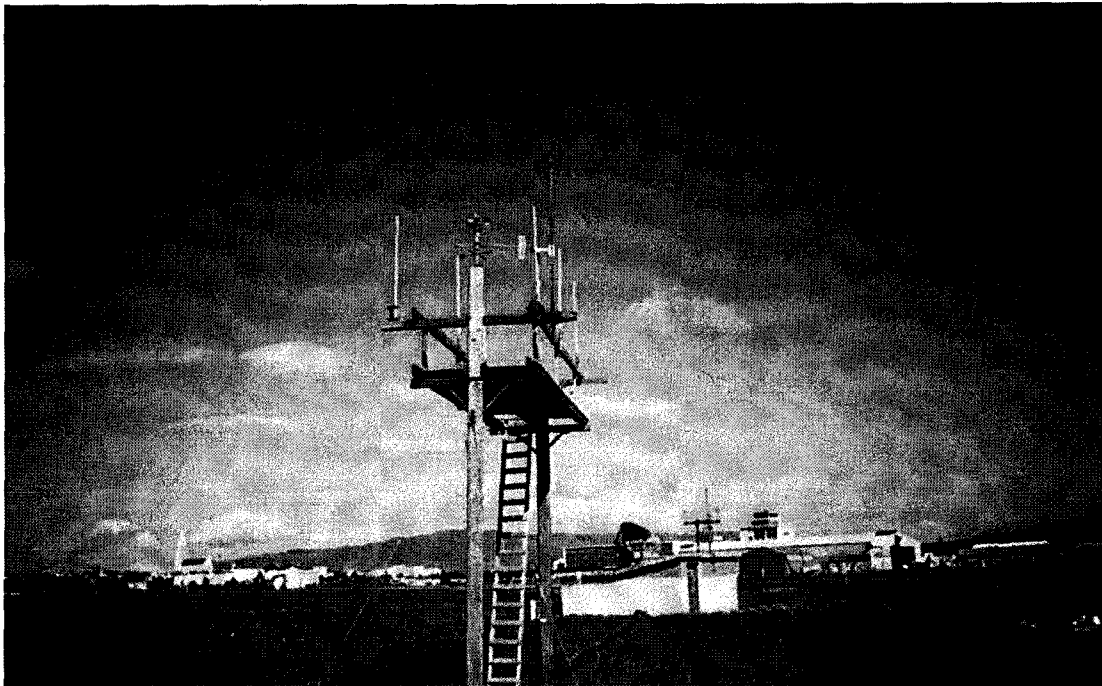
Mynd 2. Vindhraðamælir á radareyju fyrir hækkun mælis.

Árið 1963 var settur upp vindhraðamælir af Munro gerð (hviðumælir) á svokallaðri radareyju á flugvellinum. Sá mælir var í um 7m hæð yfir jörðu og er það vegna flugumferðar sem hann var ekki hafður í hinni stöðluðu 10m hæð. Í METAR og AERO bókum fyrir flugveðurathuganir var lengi stuðst við mælingar á radareyjunni. Um tíma voru tveir vindhraðamælar staðsettir á radareyjunni, Flugmálastjórn starfrækti Munroe mælinn og notaði upplýsingar frá honum til að upplýsa flugmenn um vindhraða við landingu. Veðurstofa Íslands starfrækti svo Lambrect mæli og notaði hann til að meta meðalvindhraða sem skráðist í METAR skeytin. Í maí árið 2000 var þeim mæli síðan skipt út fyrir Young mæli. Mælir Veðurstofunnar var færður í 10m hæð þann 28.04.2003. Árið 2005 setti Isavia svo upp fjóra vindhraðamæla sem eru skálamælar frá Väisala. Mælar Isavia eru staðsettir nærri landingarstöðum á brautum 01, 19, 13 og 31, sjá mynd 6. Flugturninn notar brautarmælana til að upplýsa flugmenn í aðflugi um landingaraðstæður á þeirri braut sem er í notkun. Veðurstofa Íslands hefur einnig aðgang að brautarmælunum og getur notað við ákvörðun vindhraða í METAR skeytum.

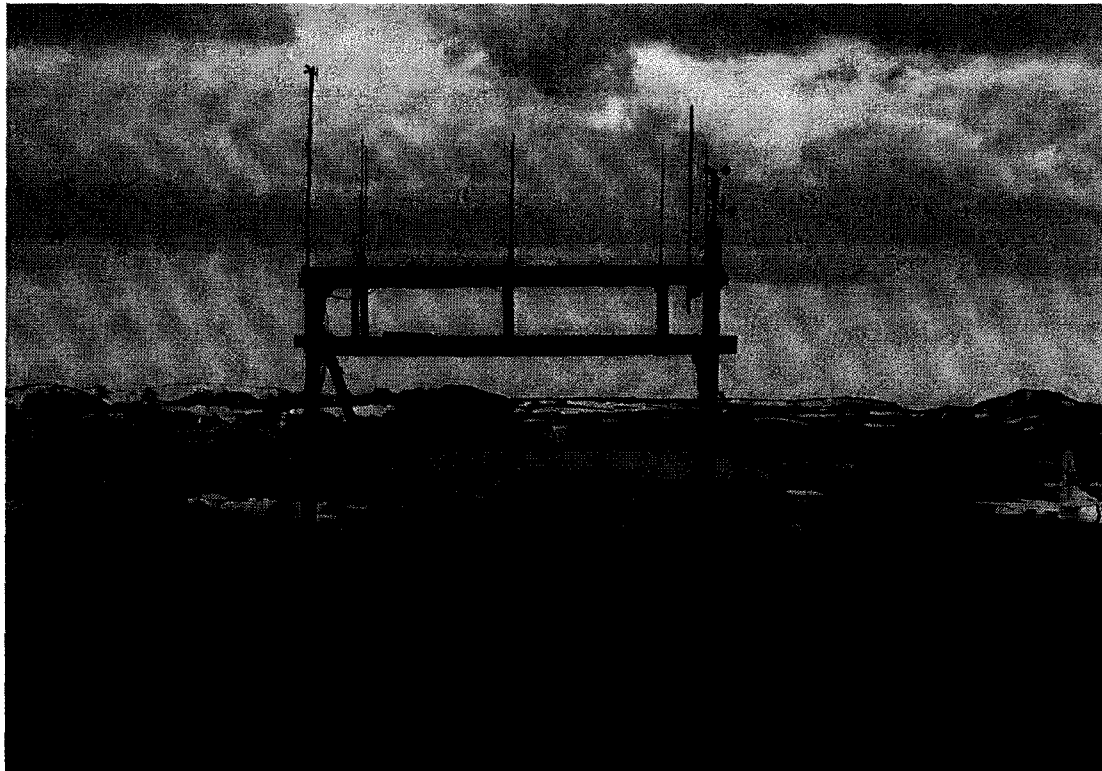
Mynd 3. Mælir VÍ eftir hækkun í 10m til vinstri, mynd tekin 04.03.2003. Sjá má gamla Munro vindhraða og stefnumælirinn hægra megin.

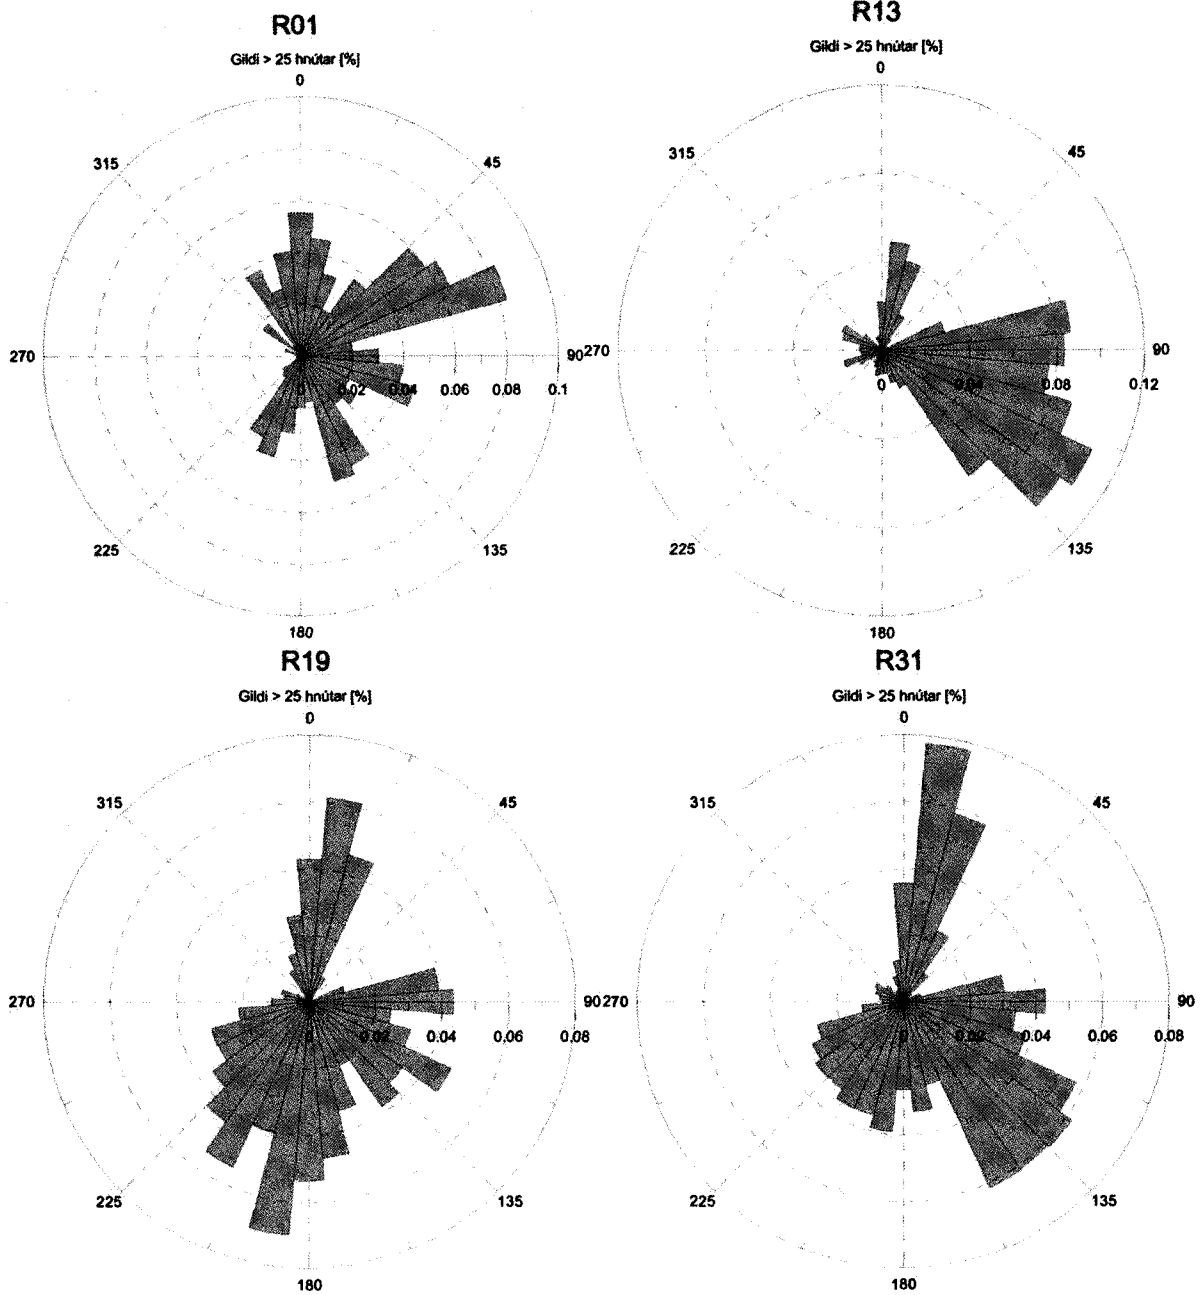
Mynd 13 Brautarmælar. Vindrósir fyrir 2 mín meðalvindhraða yfir 25 hnútum. Kvarðinn sýnir hlutfall af tímanum sem vindur er innan vindgeira. Athuga skal að kvarði er mismunandi milli mynda.

Meðfylgjandi eru vindrósir úr gögnum sem unnið er með. Vindrósirnar eru gefnar fyrir vindhraða yfir 15 hnútum og yfir 25 hnútum. Grunn gögn fyrir vindrósir eru látin standa á heilum árum. Vindrósir eru í réttvísandi stefnum.

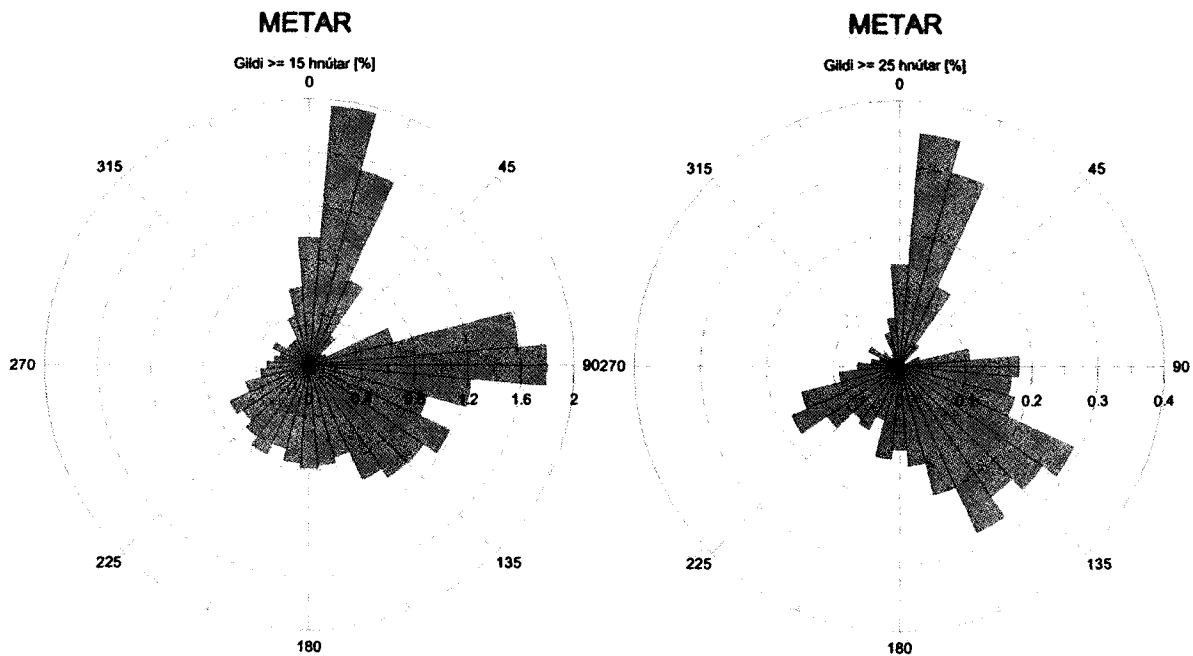
Mynd 15 METAR athuganir 1994-2014. Til vinstri er vindrós fyrir meðalvindhraða  $\geq 15$  hnúta. Til hægri er vindrós fyrir meðalvindhraða  $\geq 25$  hnúta. Kvarðinn sýnir hlutfall af tímanum sem vindur er innan vindgeira. Athuga skal að kvarði er mismunandi milli mynda.

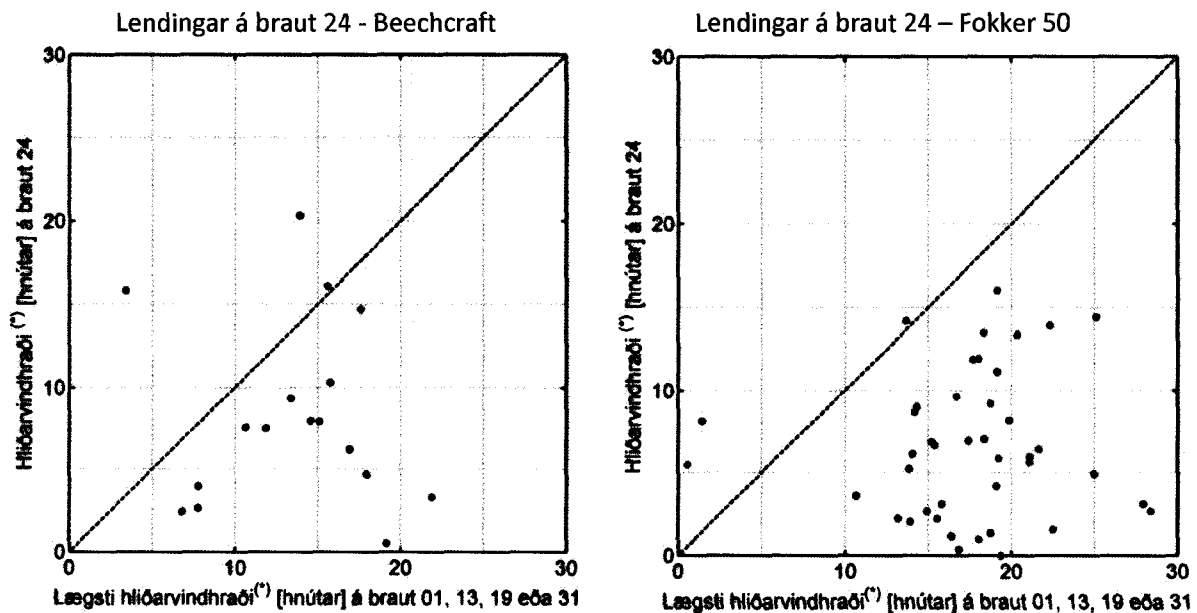
Mynd 15. Lendingar á brautum 26 með Fokker 50 og Beechcraft á tímabilinu 01.03.2012-01.09.2014.

Mynd 14 og 15 sýna hliðarvind (stærsta hviða á undanliggjandi 2 mín) við landingu sem er fenginn úr brautarmælum R31 (braut 06) og R19 (braut 24). Annars vegar er sýndur hliðarvindur á landingarbraut (braut 06 eða 24) og hins vegar er sýndur minnsti hliðarvindur á öðrum brautum á sama tíma.

Af mynd 14 og 15 má ráða að hliðarvindur hefur verið lægri á brautum 06/24 en á öðrum brautum í flest öllum tilvikum. Það fer eftir brautarástandi hvort unnt hafi verið að lenda á öðrum brautum í staðinn. Samkvæmt gögnum hefði verið unnt að lenda á öðrum brautum í öllum tilvikum ef brautarástand hefði verið "Gott/purrt". Tilvikunum fækkar svo eftir því sem brautarástand versnar.
